## AUSPUFFSCHALLDÄMPFER

### Betr.: Auspuffschalldämpfer

Modell: Brevia 750

TECHNISCHE MITTEILUNG NR. 02-2003

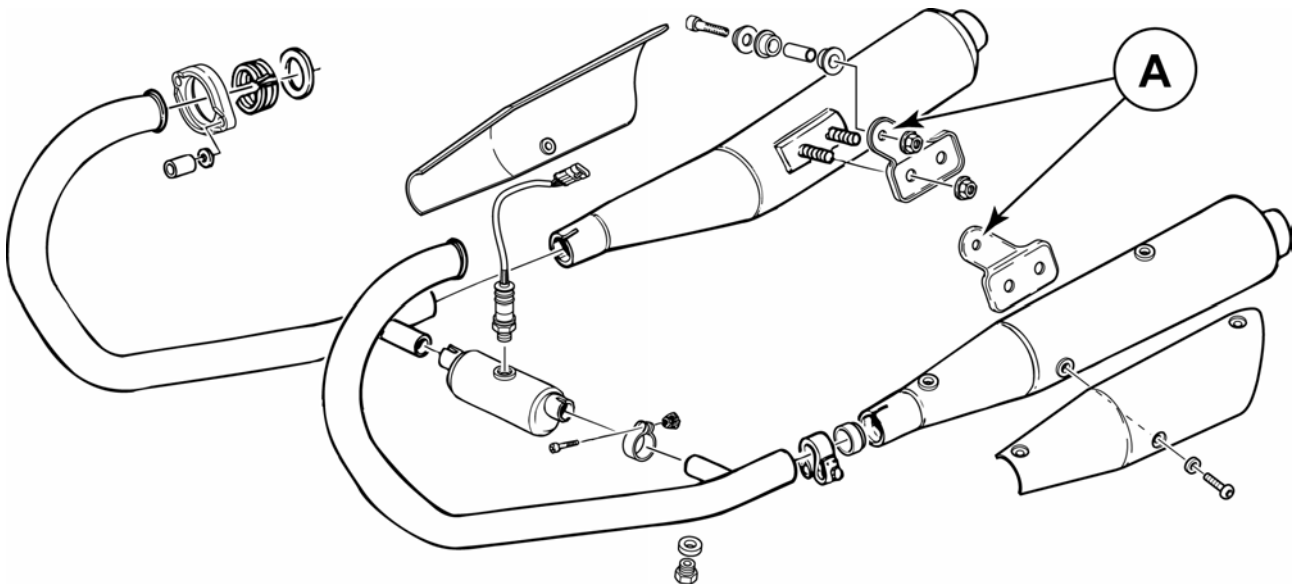
Da die Auslasskanäle nicht die angemessene Länge aufweisen, lösen sich die Auspuffschalldämpfer.

Die Länge der Auslasskanäle wurde bei den Motorrädern der neuen Produktion geändert. Bei den zuvor produzierten Motorrädern kann das Problem durch Ansetzen von Langlöchern an den Schalldämpferbügeln (A) beseitigt werden.

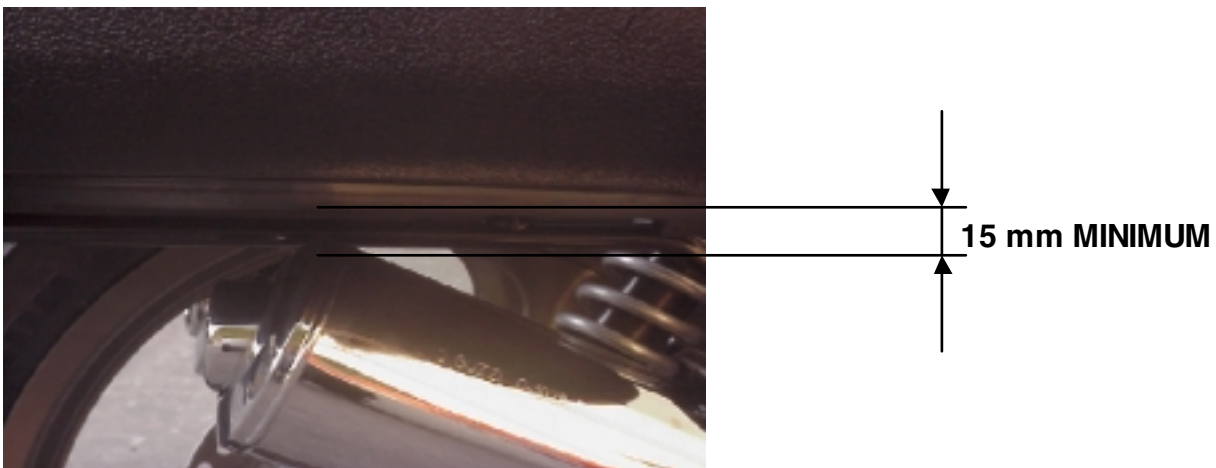
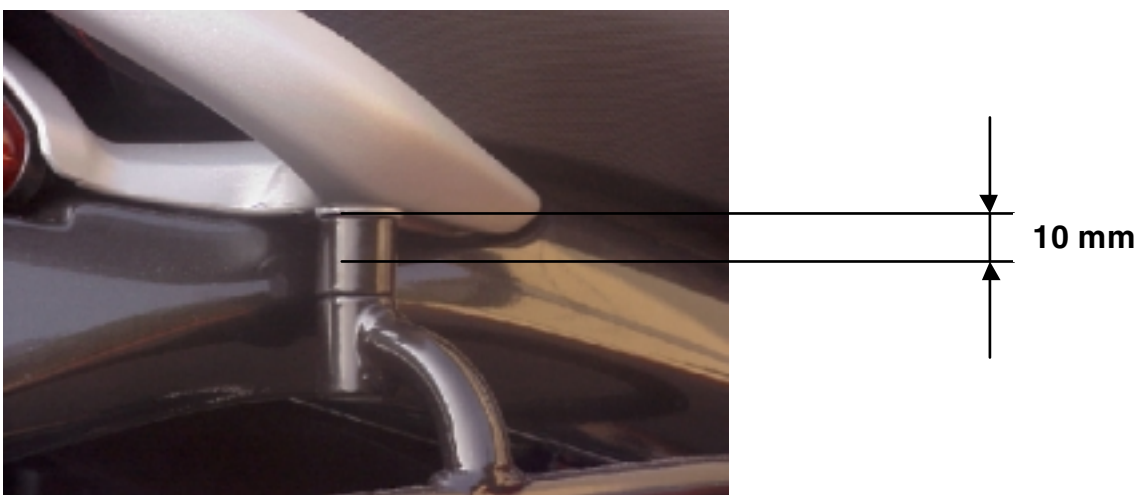
Nach der Montage der Fixierungen für die Seitentaschen muss kontrolliert werden, dass zwischen dem obersten Punkt des Auspuffdämpfers und der unteren Seite der Tasche ein Mindestabstand von 15 mm eingehalten wird.

Wird der Mindestabstand von 15 mm nicht eingehalten, könnten die Taschen durch die Hitze der Abgase beschädigt werden.

Wenn dieser Abstand kleiner sein sollte, können die Fixierungen für die Seitentaschen angehoben werden, indem die Buchsen, die zwischen den Fixierungen und dem Rahmen des Motors installiert sind, um 10 mm gekürzt werden.

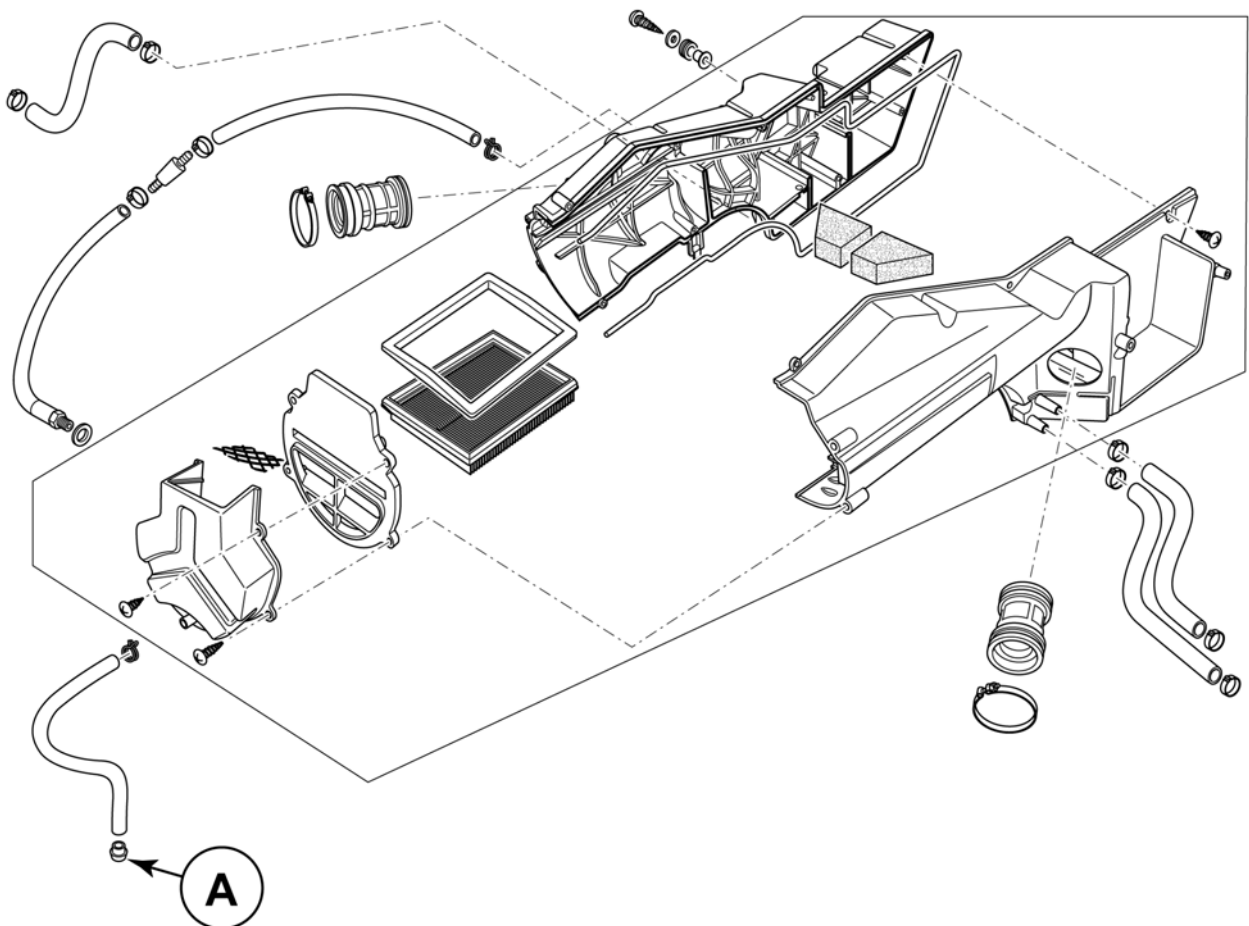
Das Öl, das in den Filterkasten gelangt, setzt sich im unteren Bereich des Filterkastens ab und tritt an den Zusammenschlüssen oder am Verschluss (A), der am Ende des Drainageschlauchs angeordnet ist, aus. Dieses Problem zeigt sich nur an den Vorfür- oder den Fahrzeugen aus der anfänglichen Produktion.

Vor der Montage am Fahrzeug wird die Abdichtung des Filterkastens in einem Luftdrucktest kontrolliert. Der Verschluss (A) wurde durch einen abdichtenden Verschluss ersetzt.

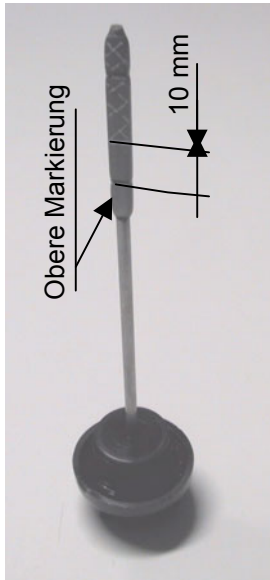
**Am Fahrzeug festgestellter Fehler:** zu viel Öl aus dem Ölabsaugkreis.

**Hauptgrund:** zu viel Motoröl.

Zu viel Motoröl kann zu einer erhöhten Menge des Öls aus dem Absaugkreis der Gase aus dem Kurbelgehäuse führen. In Ausnahmefällen wird eine anomale Präsenz von Öl im transparenten Absaugschlauch festgestellt, das sich vom Filtergehäuse bis zur hinteren Verbindung der rechten Halbwiege ausbreitet.

**Technische Lösung:** korrekte Motorölmenge (1,8 kg) überprüfen und wiederherstellen.

*Um diese Störung zu vermeiden, wird empfohlen, den korrekten Motorölstand zu kontrollieren.*

Die Kontrolle wird einfacher mit der Kontrollstange des Öltankverschlusses durchgeführt. Die Ölmenge ist korrekt, wenn die Stange bis ca. 10 – 11 Millimeter unterhalb der Bezugsmarkierung für den Höchststand nass ist. Der im Foto schraffierte Bereich der Stange ist jener Teil, der mit Öl nass sein muss. Die Kontrolle muss bei warmem Motor nach ca. 20 Betriebsminuten erfolgen.

Um die Kontrolle beim regelmäßigen Motorölwechsel einfacher zu gestalten, kann an der angegebenen Stelle eine Bezugsmarkierung angebracht werden.

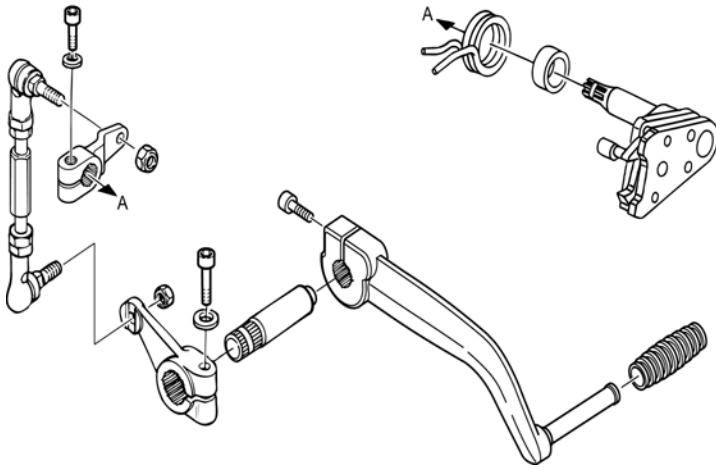
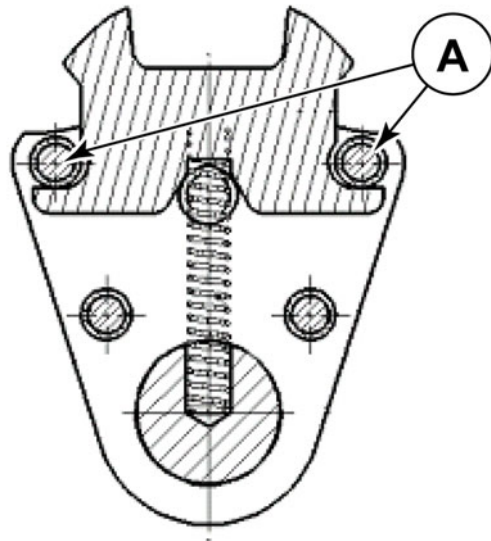
Der Schlitten im Vorwähler kann sich bei einem Kontakt mit den beiden Stiften (A) verklemmen.

Der **Durchmesser der Stifte** (zwischen 7,0 mm und **7,2 mm**) wurde vergrößert und die Konzentritätstoleranz gemindert.

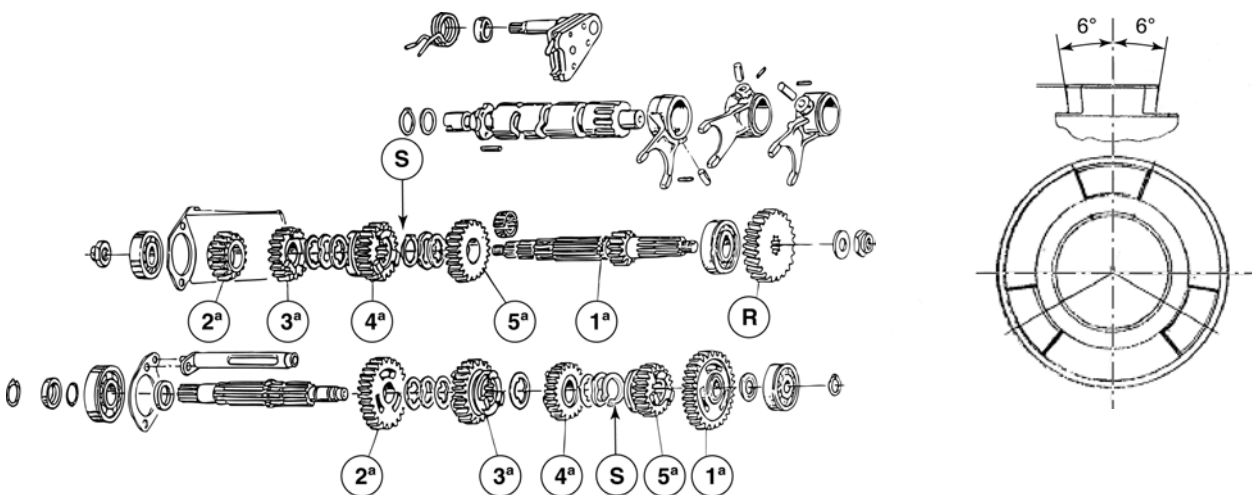
Der **3.** und der **4. Gang** springen heraus.  
Es konnten zwei Ursachen festgestellt werden:

1. Die Seegerringe (**S**) fixieren nicht die Zwischenscheiben.
2. Bei einer Kontrolle des Einkuppelverfahrens wird festgestellt, dass die Zahnräder des **3.** und des **4.** Gangs aufgrund eines Bearbeitungsfehlers oder da sie mit dem des Getriebes der Brevia 750 vertauscht wurden, nicht den korrekten Winkel von **6°** aufweisen.

1. Es wurde der Seeger-Ring des Getriebes Brevia montiert (**Innendurchmesser um 0,5 mm kleiner, Art.-Nr.90271124**).
2. Austausch der Zahnräder, die nicht der Entwurfszeichnung entsprechen.

**MERKE:** Das Zahnrad des Getriebes Nevada 750 ist mit der Nummer 6 gekennzeichnet.

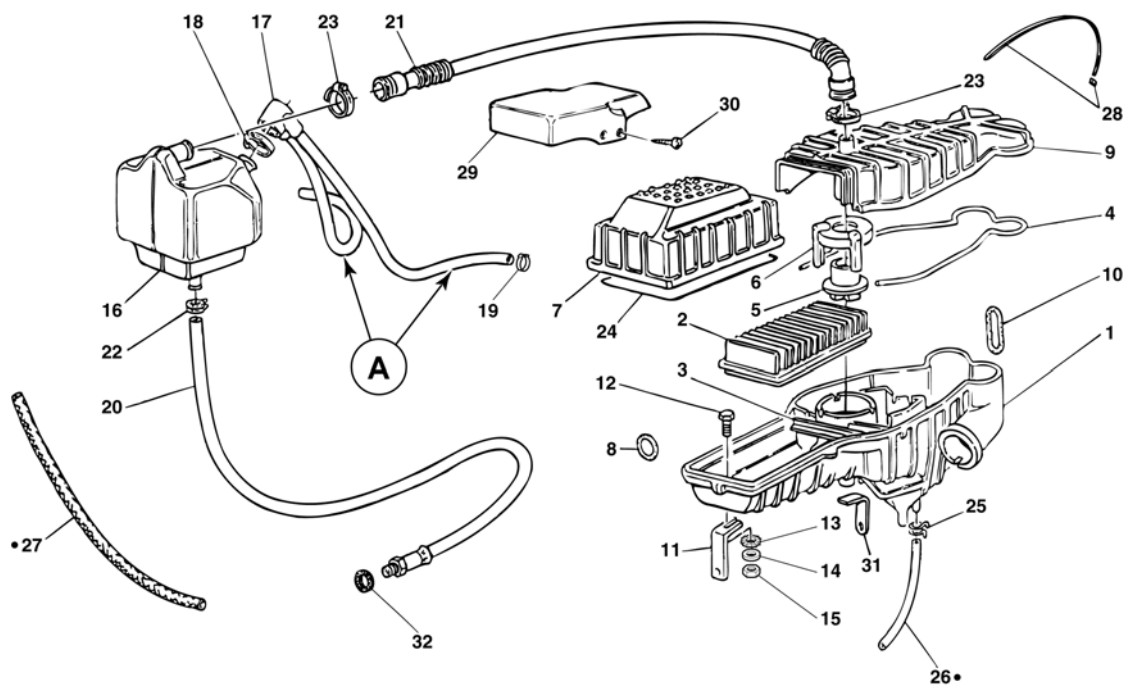
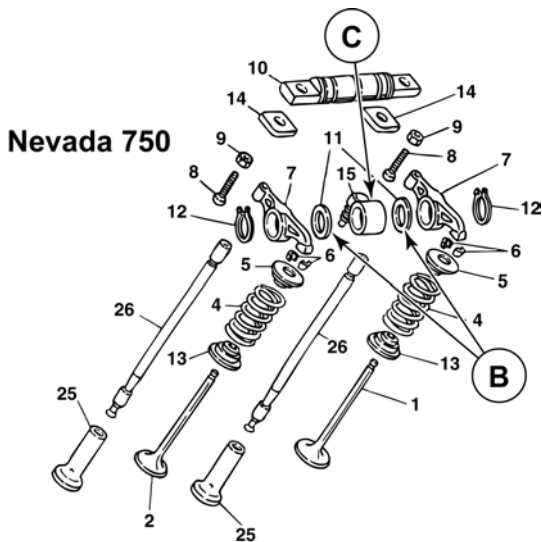
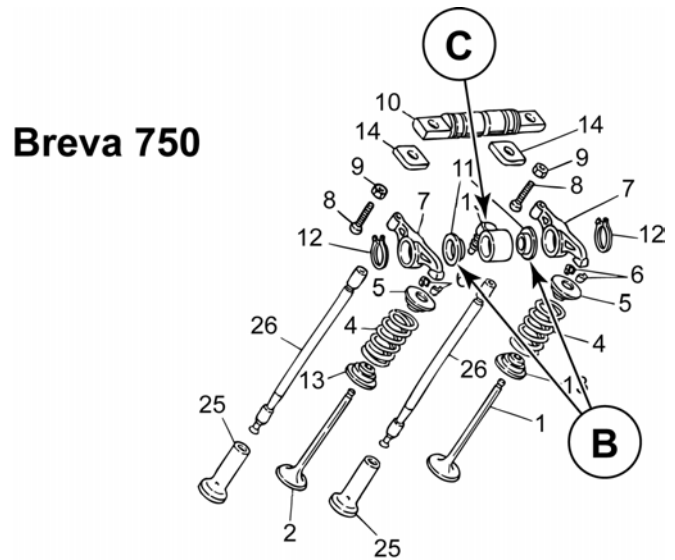
Zu viel Öl im Filterkasten vorhanden.

Das Vorhandensein von Öl in der Dekantierkammer und, durch den weiteren Verlauf des Öldampfsystems, im Luftfilterkasten kann im Wesentlichen auf zwei Ursachen zurückgeführt werden:

- Ölpegel zu hoch
- übermäßiger Druck der Gase im Motorgehäuse

- Kontrollieren, dass die Leitungen (A), die die Öldämpfe von den Zylinderkopfdeckeln zum Dekanter fördern, nicht etwa aufgrund einer mangelnden Festigkeit Drosselstellen aufweisen; sollte dies der Fall sein, müssen sie durch festere gewebeüberzogene Leitungen ersetzt werden.
- Die Muffe (C) und die Unterlegscheiben (B) durch die entsprechenden Teile des Modells Brevia 750 ersetzen (für die Fahrzeuge aus der Produktion vor 2003 gültig).

- Sollte das Problem weiterhin auftreten, müssen die Kolbenringe ausgewechselt werden.
- Sollte sich der Austausch der Kolben als erforderlich erweisen, wird deren Austausch durch die des Modells Brevia empfohlen.

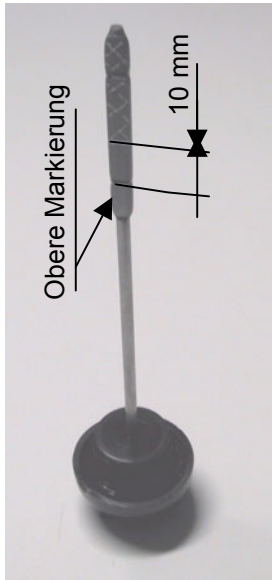
**Am Fahrzeug festgestellter Fehler:** zu viel Öl aus dem Ölabsaugkreis.

**Hauptgrund:** zu viel Motoröl.

Zu viel Motoröl kann zu einer erhöhten Menge des Öls aus dem Absaugkreis der Gase aus dem Kurbelgehäuse führen. In Ausnahmefällen wird eine anomale Präsenz von Öl im transparenten Absaugschlauch festgestellt, das sich vom Filtergehäuse bis zur hinteren Verbindung der rechten Halbwiege ausbreitet.

**Technische Lösung:** korrekte Motorölmenge (1,8 kg) überprüfen und wiederherstellen.

*Um diese Störung zu vermeiden, wird empfohlen, den korrekten Motorölstand zu kontrollieren.*

Die Kontrolle wird einfacher mit der Kontrollstange des Öltankverschlusses durchgeführt. Die Ölmenge ist korrekt, wenn die Stange bis ca. 10 – 11 Millimeter unterhalb der Bezugsmarkierung für den Höchststand nass ist. Der im Foto schraffierte Bereich der Stange ist jener Teil, der mit Öl nass sein muss. Die Kontrolle muss bei warmem Motor nach ca. 20 Betriebsminuten erfolgen.

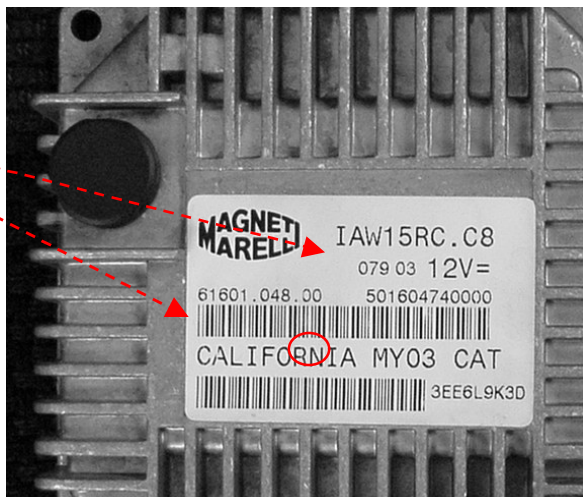
**Am Fahrzeug festgestellte Störung:** Unregelmäßigkeiten bei der Motorversorgung

**Mögliche Ursache:** falsche Kalibrierung des elektrischen Steuergeräts

Die gelbe Markierung kann entweder auf dem Etikett oder auf dem Körper des Steuergeräts angebracht worden sein.

**Technische Lösung:** Austausch des Steuergeräts

**Wenn festgestellt wird, dass das am Fahrzeug montierte Steuergerät nicht korrekt ist, muss es unbedingt ausgetauscht werden.**

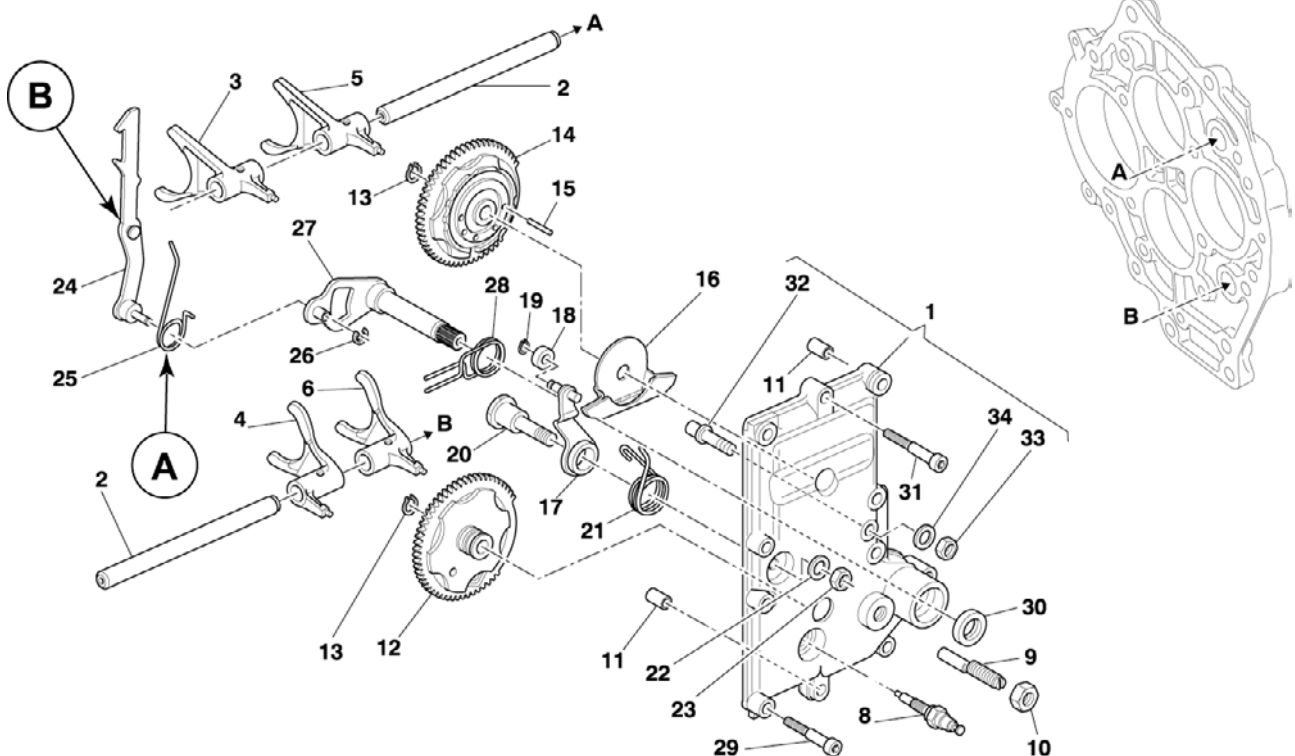
Bruch der Feder der Getriebesperrklinke

Sollte es zu einem Bruch der Sperrklinkenfeder (**A**) an Fahrzeugen mit den Rahmennummern **KT111435 - KS112350** kommen, muss der Sperrzahn (**B**) ausgewechselt werden (bei einer Anfrage des Ersatzteils wird automatisch der geänderte Sperrzahn angeliefert).

Die hier angesetzte Änderung betrifft die Reduzierung des Durchmessers, über dem sich die Feder zwischen 16 mm bis **15 mm** wickelt.
