SILENCIEUX D'ECHAPPEMENT

Objet : silencieux d'échappement

Modèle : Breva 750

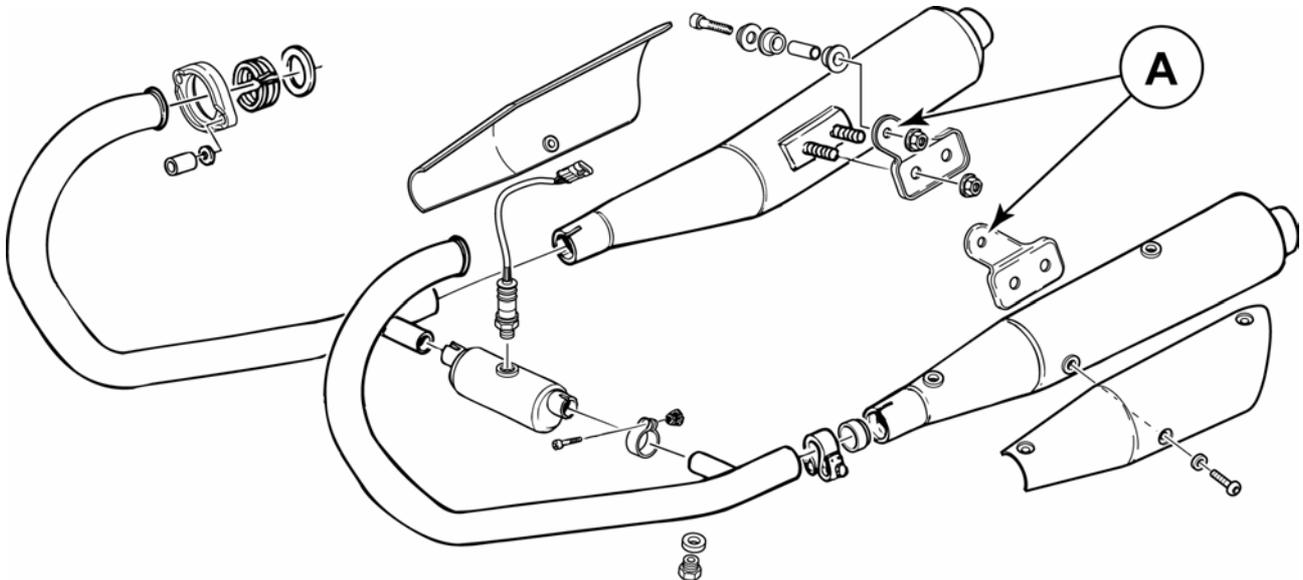
Les silencieux se détachent à cause d'une longueur non appropriée des tuyaux d'échappements.

la longueur des conduits d'échappement a été modifiée sur les motos de nouvelle fabrication.
Pour les motos déjà livrées, la solution du problème est la réalisation de longs sur les brides des silencieux (A).

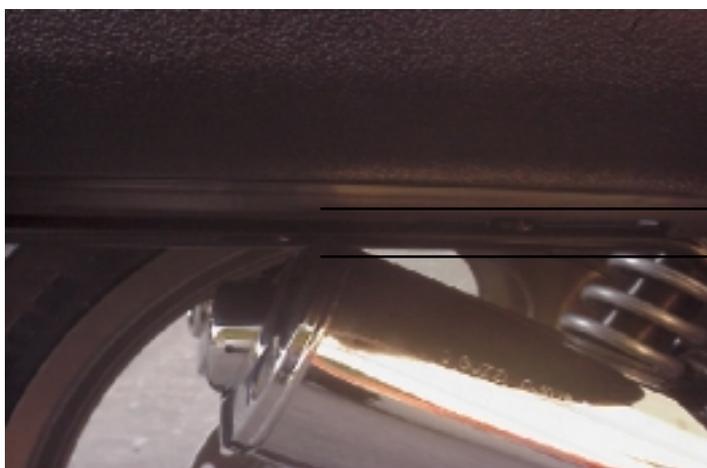
Après avoir monté les attaches des sacs latéraux, il faut contrôler la distance entre le point supérieur du silencieux d'échappement et la partie inférieure du sac qui doit être au moins de 15mm.

Le non-respect de la cote minimale de 15 mm pourrait entraîner une détérioration des sacs à cause de la chaleur produite par l'échappement.

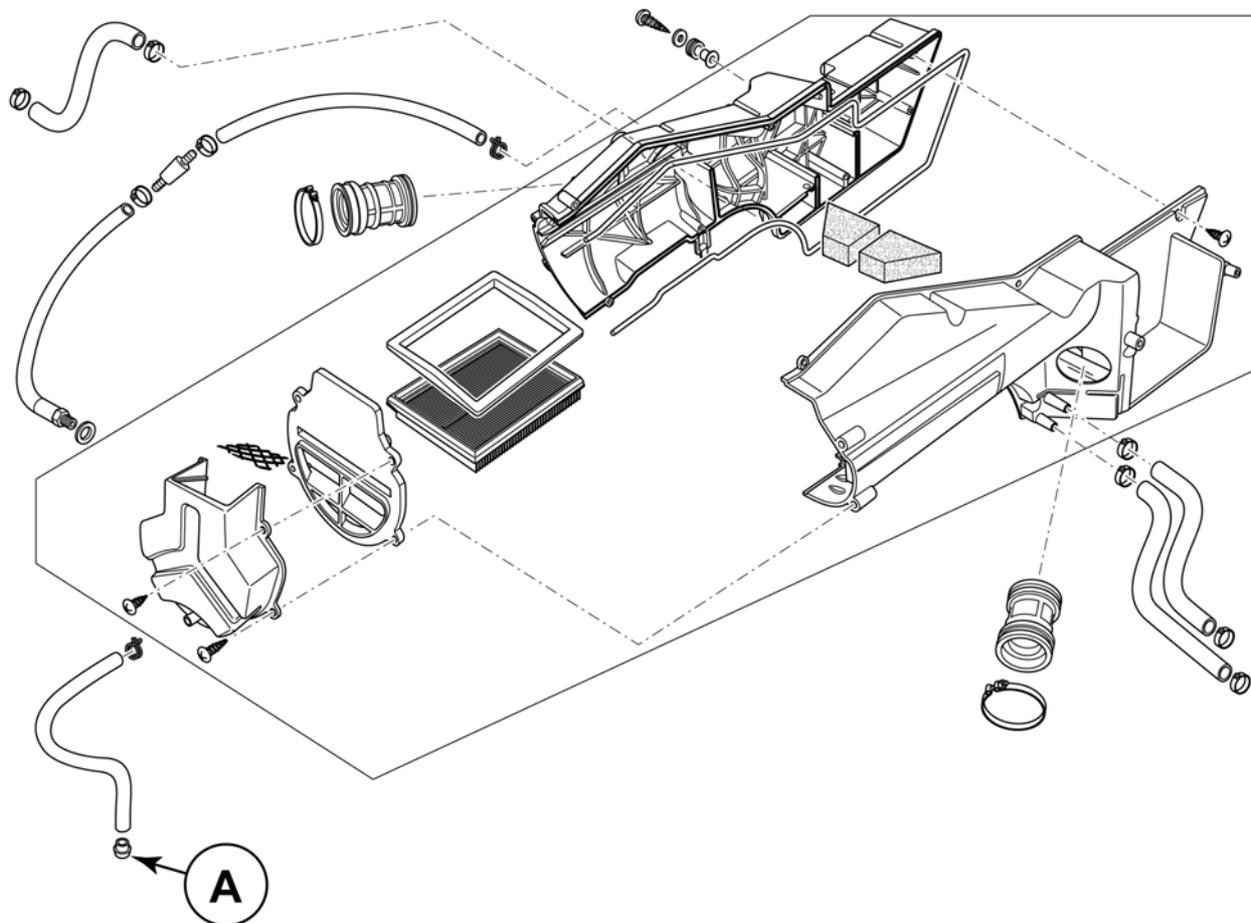
L'huile, qui entre dans le boîtier du filtre à air, se décante à la partie inférieure de celui-ci et sort par les jonctions ou par le bouchon (A) situé à l'extrémité de la tubulure de purge.

On n'a constaté cette anomalie que sur des véhicules démo ou de toute première fabrication.

le contrôle de l'étanchéité de la boîte à filtre se fait avant assemblage du véhicule et par l'intermédiaire d'un essai de pression à air.

Le bouchon (A) a été remplacé par un bouchon étanche.

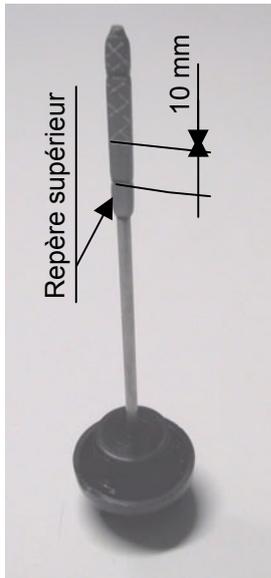
La signalisation intéresse tous les véhicules produits**Défaut relevé sur le véhicule :** quantité excessive d'huile extraite par le reniflard huile.**Cause principale :** quantité excessive d'huile moteur.**Solution technique :** vérification et appoint de l'huile moteur (1,8 kg).

Une quantité excessive d'huile moteur peut causer une augmentation de la quantité d'huile extraite par le circuit de récupération des gaz depuis le carter. Dans certains cas exceptionnels, on relève une présence d'huile anormale dans le reniflard transparent qui va du corps filtre jusqu'au raccord postérieur du semi-berceau droit.

Pour éviter cet inconvénient, il est conseillé de contrôler le niveau de l'huile moteur.

L'opération de contrôle peut être aisément effectuée au moyen de la tige de contrôle du bouchon de l'huile. La quantité d'huile est correcte si la tige est enduite jusqu'au point se trouvant environ 10-11 millimètres sous le repère de niveau maximum. La partie indiquée sur la photo indique la partie de la tige devant tremper dans l'huile. Le contrôle doit être effectué lorsque le moteur est chaud, après 20 minutes de marche environ.

Pour faciliter le contrôle lors du changement périodique de l'huile moteur, il peut être utile de faire une encoche de référence à la cote indiquée.

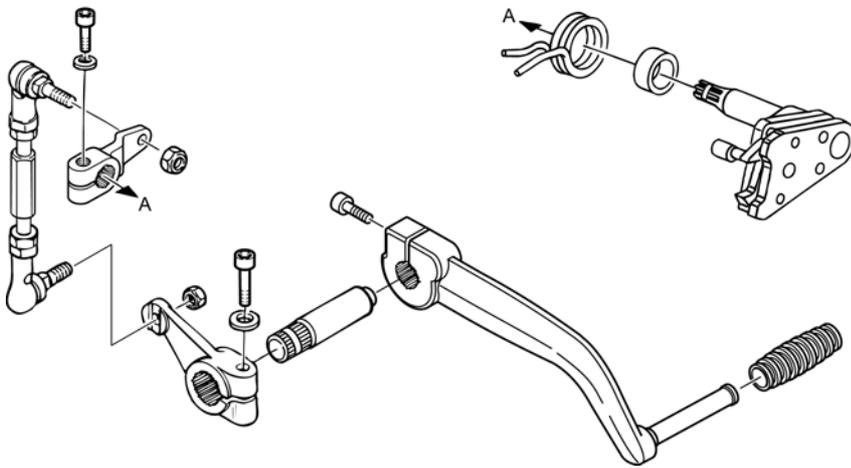
la glissière à l'intérieur du présélecteur peut se coincer contre les deux axes (**A**).

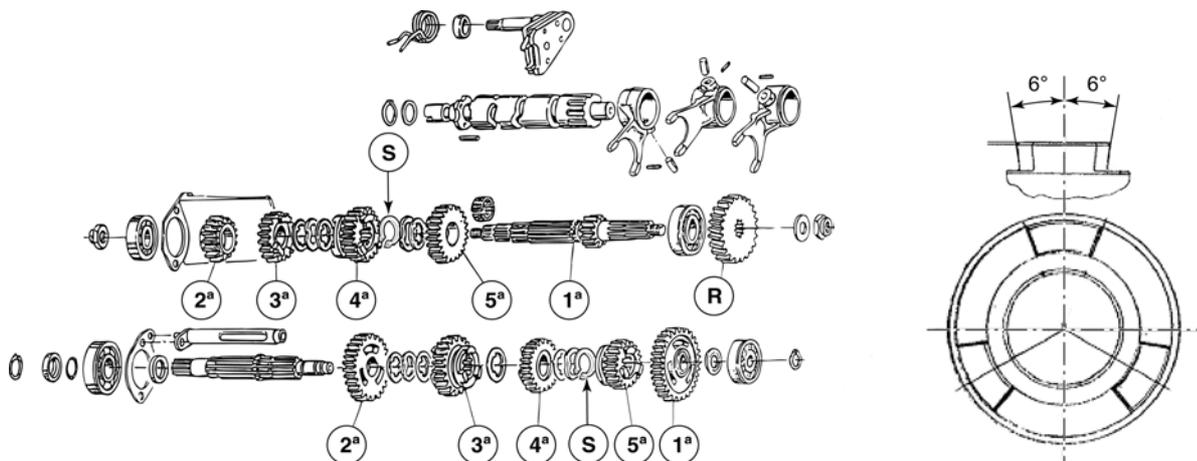
la prise de la 3^e et 4^e vitesse se dégage .
On a localisé deux causes :

1. Les circlips (S) ne retiennent pas les rondelles de calage.
2. Après vérification de la prise sur les engrenages de la 3^e et 4^e vitesse, on n'a pas relevé l'angle exacte de 6° à cause d'une erreur d'usinage ou parce qu'échangé avec celui de la boîte du Brevia 750.

1. on a monté le circlip de la boîte Brevia (**diamètre interne réduit de 0,5 mm** code **90271124**).
2. Remplacement des engrenages n'étant pas conformes au plan.

N.B. : L'engrenage de la boîte des vitesses Nevada 750 est marqué par le chiffre 6

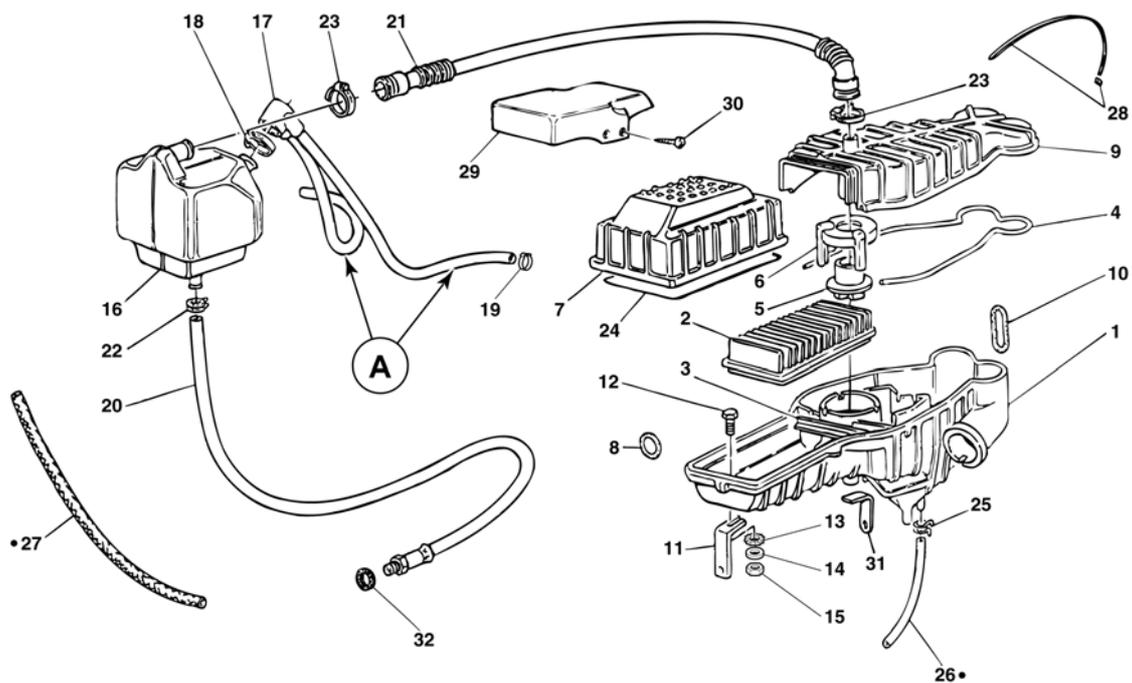
La présence d'huile dans la boîte décanteuse et, suivant la circulation des vapeurs d'huile, dans la boîte à filtre, a deux causes principales :

- niveau d'huile trop haut
- pression des gaz, à l'intérieur des carters moteurs, trop élevée

Quant au niveau de l'huile moteur, il est important de se reporter au bulletin tech. 002-2003 du 17/04/2003 se référant au véhicule Brevia 750.

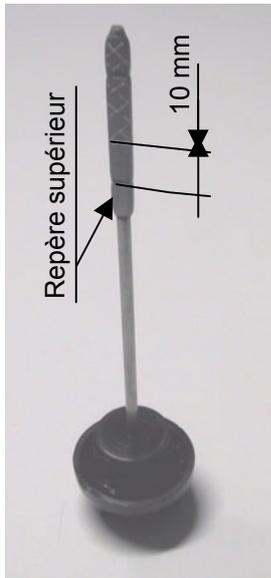
La signalisation intéresse tous les véhicules produits**Défaut relevé sur le véhicule :** quantité excessive d'huile extraite par le reniflard huile.**Cause principale :** quantité excessive d'huile moteur.**Solution technique :** vérification et appoint de l'huile moteur (1,8 kg).

Une quantité excessive d'huile moteur peut causer une augmentation de la quantité d'huile extraite par le circuit de récupération des gaz depuis le carter. Dans certains cas exceptionnels, on relève une présence d'huile anormale dans le reniflard transparent qui va du corps filtre jusqu'au raccord postérieur du semi-berceau droit.

Pour éviter cet inconvénient, il est conseillé de contrôler le niveau de l'huile moteur.

L'opération de contrôle peut être aisément effectuée au moyen de la tige de contrôle du bouchon de l'huile. La quantité d'huile est correcte si la tige est enduite jusqu'au point se trouvant environ 10-11 millimètres sous le repère de niveau maximum. La partie indiquée sur la photo indique la partie de la tige devant tremper dans l'huile. Le contrôle doit être effectué lorsque le moteur est chaud, après 20 minutes de marche environ.

Pour faciliter le contrôle lors du changement périodique de l'huile moteur, il peut être utile de faire une encoche de référence à la cote indiquée.

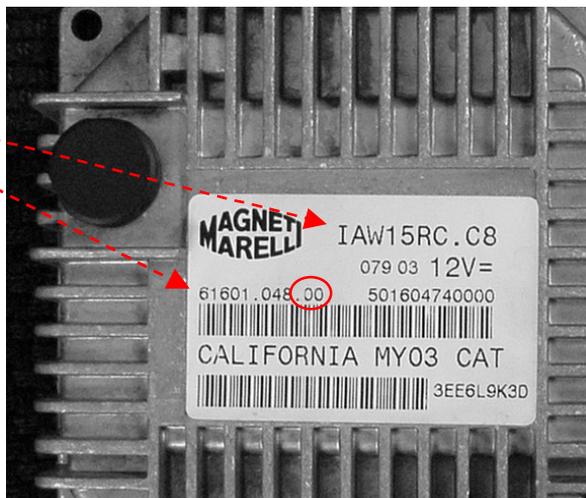
Défaut constaté sur le véhicule: irrégularité du régime moteur

Cause possible: erreur d'étalonnage de la centrale électronique

Le numéro de série et le sigle Magneti Marelli sont imprimés sur la plaque de la centrale aux endroits indiqués ci-dessous.

Solution technique: remplacement de la centrale

Si la centrale montée sur le véhicule n'est pas correcte il faut absolument la remplacer.

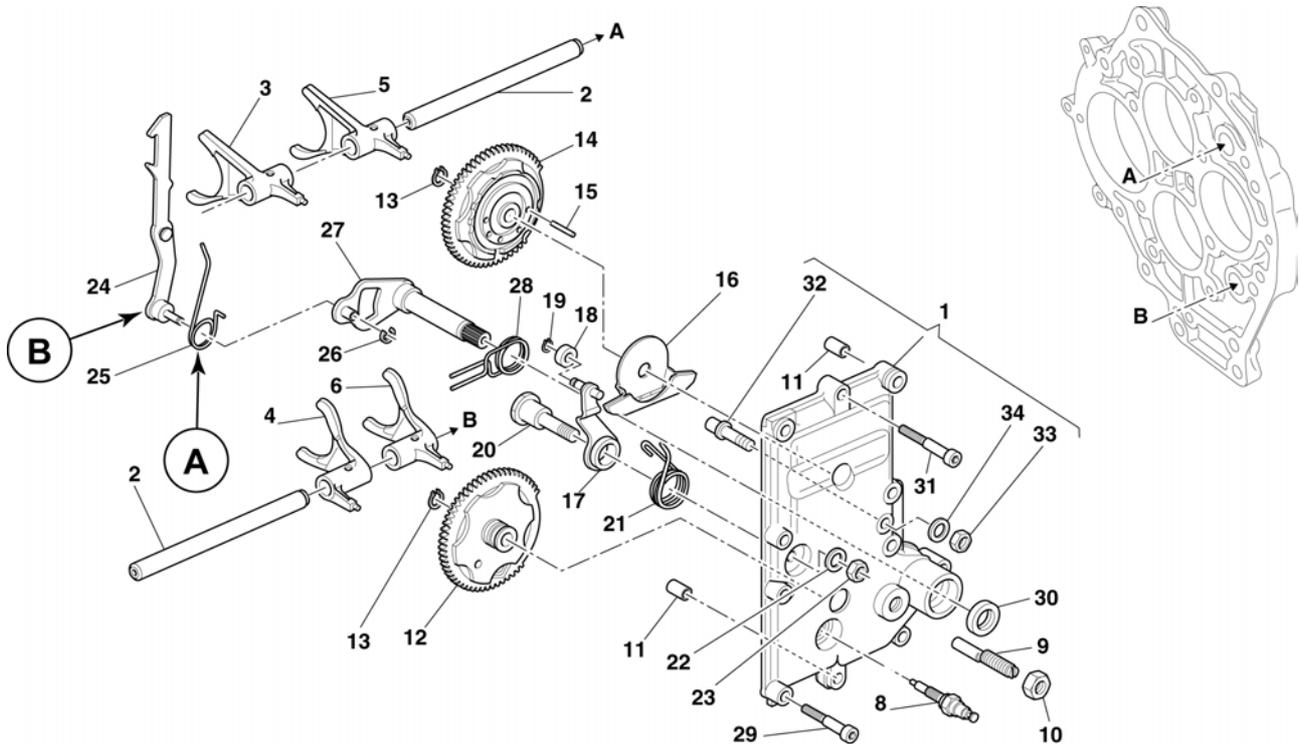
rupture du ressort cliquet commande changement vitesse

S'il y a casse du ressort du cliquet (**A**) sur des véhicules précédents aux numéros de cadre **KT111435 - KS112350**, il est nécessaire de remplacer le cliquet (**B**) (à la suite de sa commande, il parvient automatiquement le cliquet modifié).

La modification consiste dans la réduction du diamètre intérieur des spires du ressort de 16 mm à **15 mm**.
