## AUSPUFFSCHALLDÄMPFER

### Betr.: Auspuffschalldämpfer

Modell: Brevia 750

TECHNISCHE MITTEILUNG NR. 02-2003

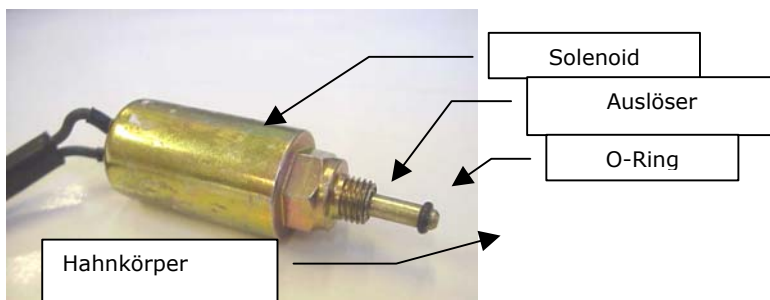
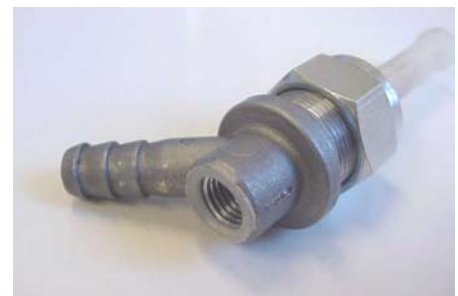
Der elektrisch gesteuerte Kraftstoffhahn besteht hauptsächlich aus:

- dem Körper des Hahns
- dem elektrischen Auslöser (der wiederum aus einem Solenoid und einem mechanischen Auslöser besteht, der am Ende einen kleinen O-Ring aufweist)

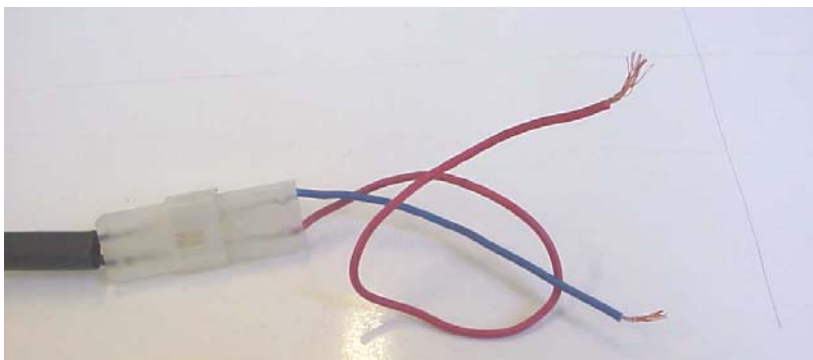
Um den Test möglichst einfach zu gestalten, ein verkabeltes Gegenstück an den Verbinder des Hahns anschließen.

Einen Tester zwischen die beiden Verbinder schalten und den Tester so positionieren, dass der Widerstand gemessen wird.  
Der Widerstand muss  $33 \pm 2 \Omega$  betragen.

Bläst man in den Durchfluss, muss man hören, dass der Hahn keine Luft durchlässt.  
Den Hahn mit einer externen 12 V-Gleichstromquelle mit Strom versorgen  
(Gleichstromspeisegerät oder Batterie). Die Polung ist unbedeutend.  
Der Klick-Ton des Auslösers muss zu vernehmen sein.  
Bläst man in den Durchfluss, muss man hören können, dass der Hahn offen ist.

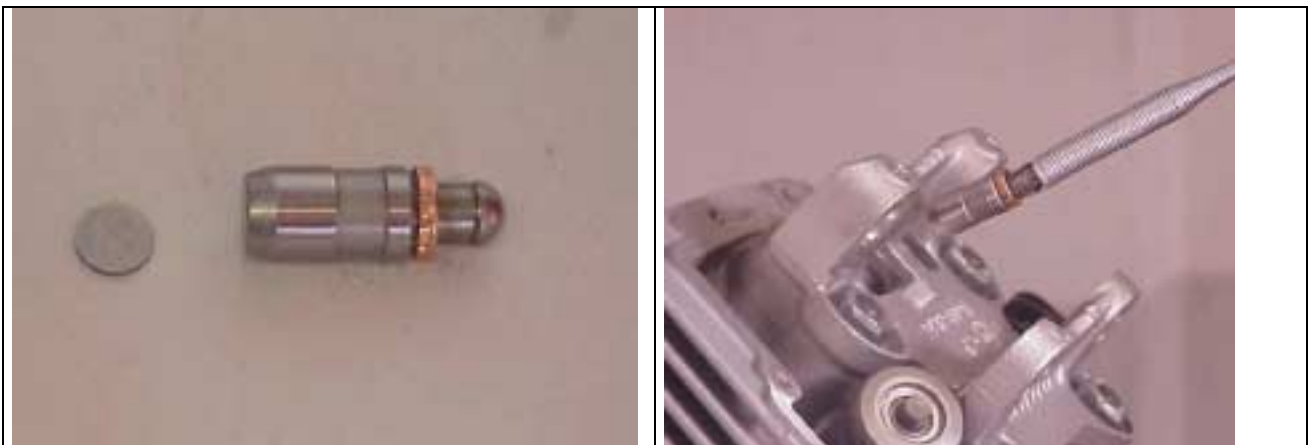
IN DIESEM FALL DAS KALIBRIERTE BLÄTTCHEN AM UNTEREN ENDE AM VENTILSTÖSSEL ANBRINGEN, IHN MIT MOTORÖL EINFETTEN, UM EINE HAFTUNG AM VENTILSTÖSSEL ZU ERREICHEN UND DAS EINFÜHREN IN DEN BECHER DES VENTILSTÖSSELS MIT DEM KALIBRIERTEM BLÄTTCHEN Z ERLEICHTERN.

MIT HILFE EINER LICHTQUELLE KONTROLLIEREN, DASS DAS KALIBRIERTE BLÄTTCHEN TATSÄCHLICH IN DEN BECHER EINGEFÜHRT WORDEN IST.

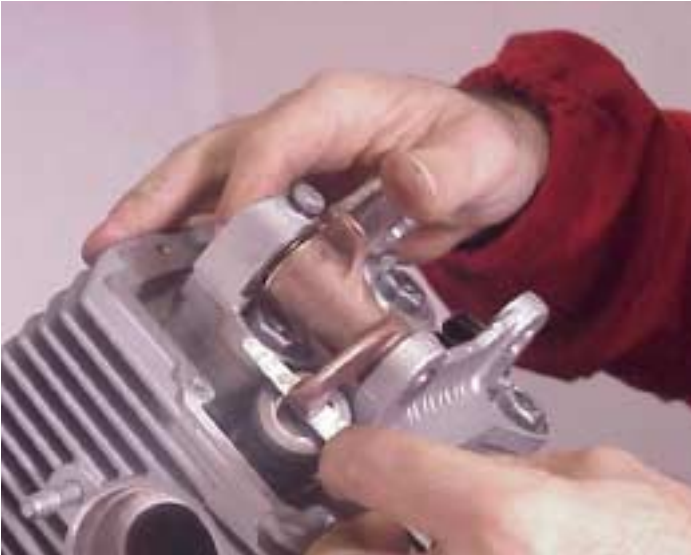
**6**

DAS SPIEL ZWISCHEN KIPPHEBEL UND VENTIL MESSEN, DABEI DARAUF ACHTEN, DASS DER KIPPHEBEL IN RICHTUNG STEUERUNGSSTANGE GEDRÜCKT WIRD (DIE OPERATION FÜR BEIDE VENTILE DURCHFÜHREN)

SE > 1,1 mm DAS SPIEL IST KORREKT, DAS KALIBRIERTE BLÄTTCHEN IN SEINER POSITION LASSEN

SE < 1,1 mm DAS KALIBRIERTE BLÄTTCHEN ENTFERNEN (MIT EINEM MAGNETEN, SIEHE FOTO)

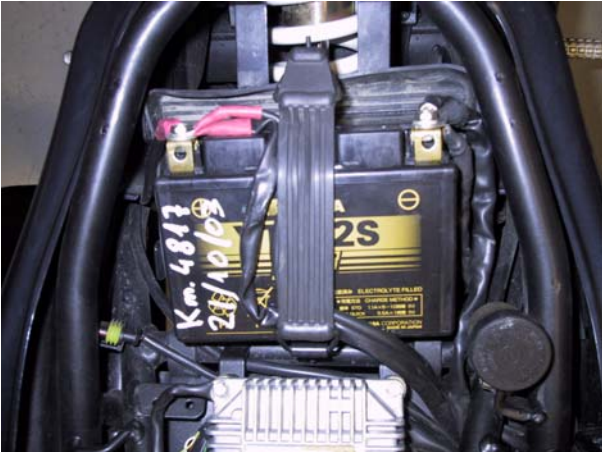
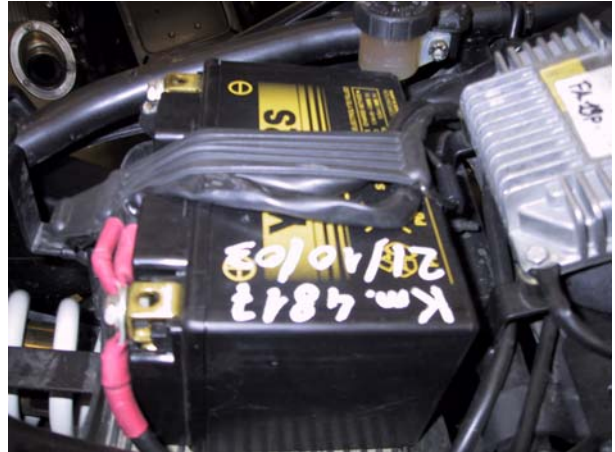
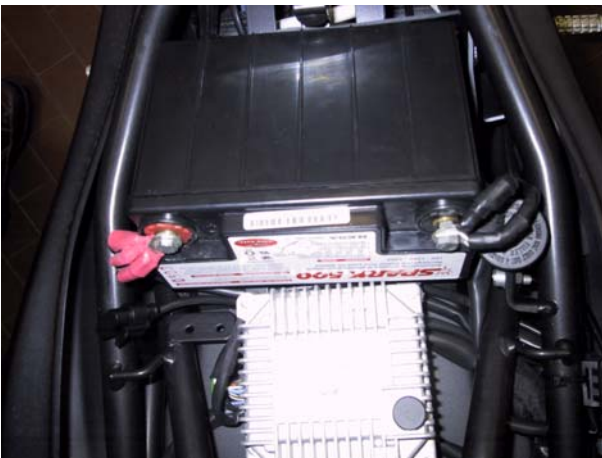
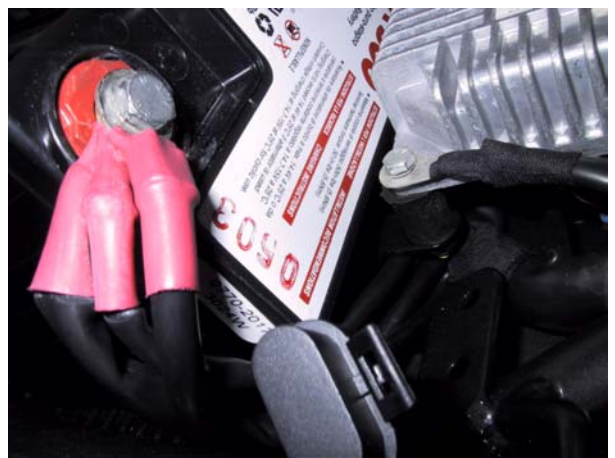
Es wird die **YUASA YTZ12S** montiert werden (wird bereits von Yuasa mit Säure gefüllt angeliefert).  
In der Produktion wird eine neue Verkabelung montiert, während an den Motorrädern mit den aktuellen Kabeln diese Batterie montiert werden kann, hierfür müssen die Kabel jedoch anders verlegt werden.
