SILENCIEUX D'ECHAPPEMENT

Objet : silencieux d'échappement

Modèle : Breva 750

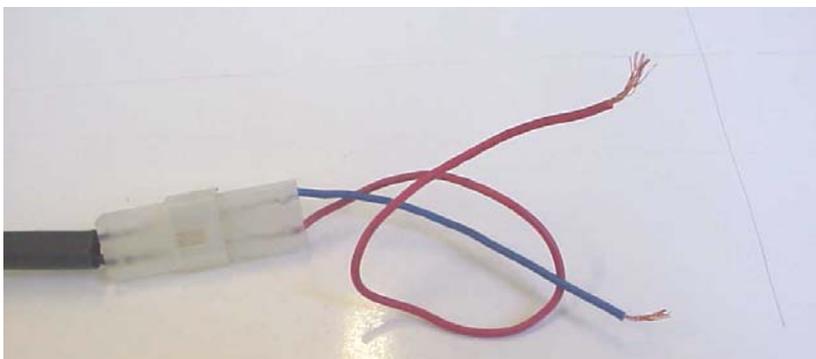
Pour effectuer l'essai plus facilement, brancher un câble au connecteur du côté opposé au robinet.

Brancher un testeur entre les deux conducteurs et placer le testeur en mode Ω (mesure de résistance).

La résistance doit être de $33 \pm 2 \Omega$.

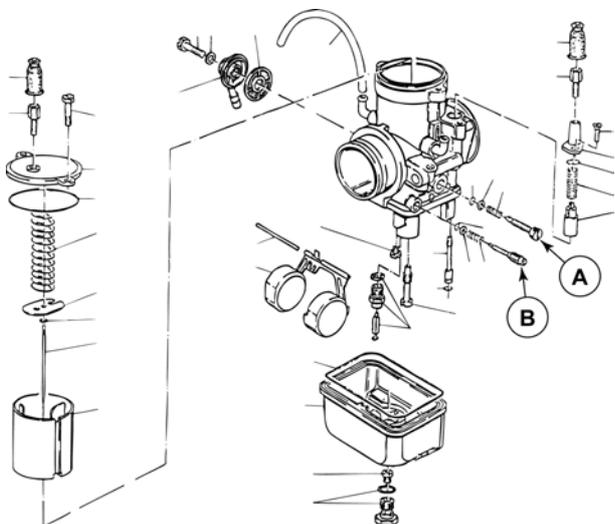
Carburateur

Passer au réglage de la carburation à l'aide des vis de richesse (B).

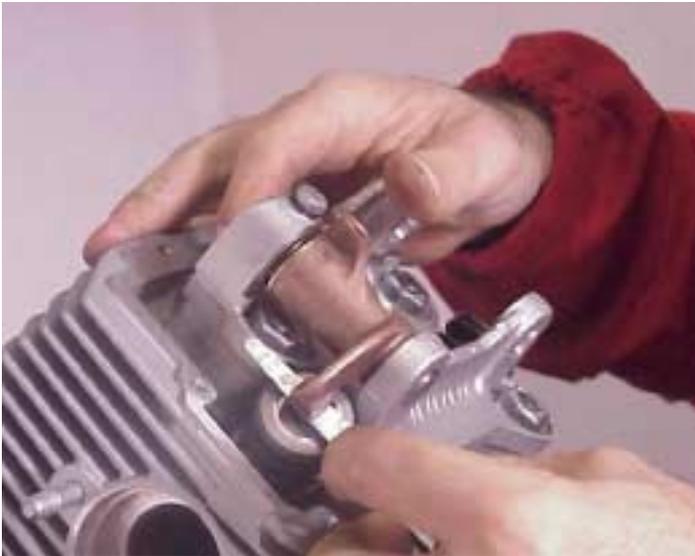
6

MESURER LE JEU LIBRE ENTRE LE CULBUTEUR ET LA SOUPAPE, EN AYANT SOIN DE POUSSER LE CULBUTEUR VERS LA TIGE DE DISTRIBUTION (EFFECTUER L'OPÉRATION SUR LES DEUX SOUPAPES).

SE > 1,1 mm LES JEUX SONT CORRIGÉS LAISSER LA PLAQUETTE CALBRÉE EN POSITION

SE < 1,1 mm ENLEVER LA PLAQUETTE CALBRÉE (UTILISER UN AIMANT, VOIR PHOTO)

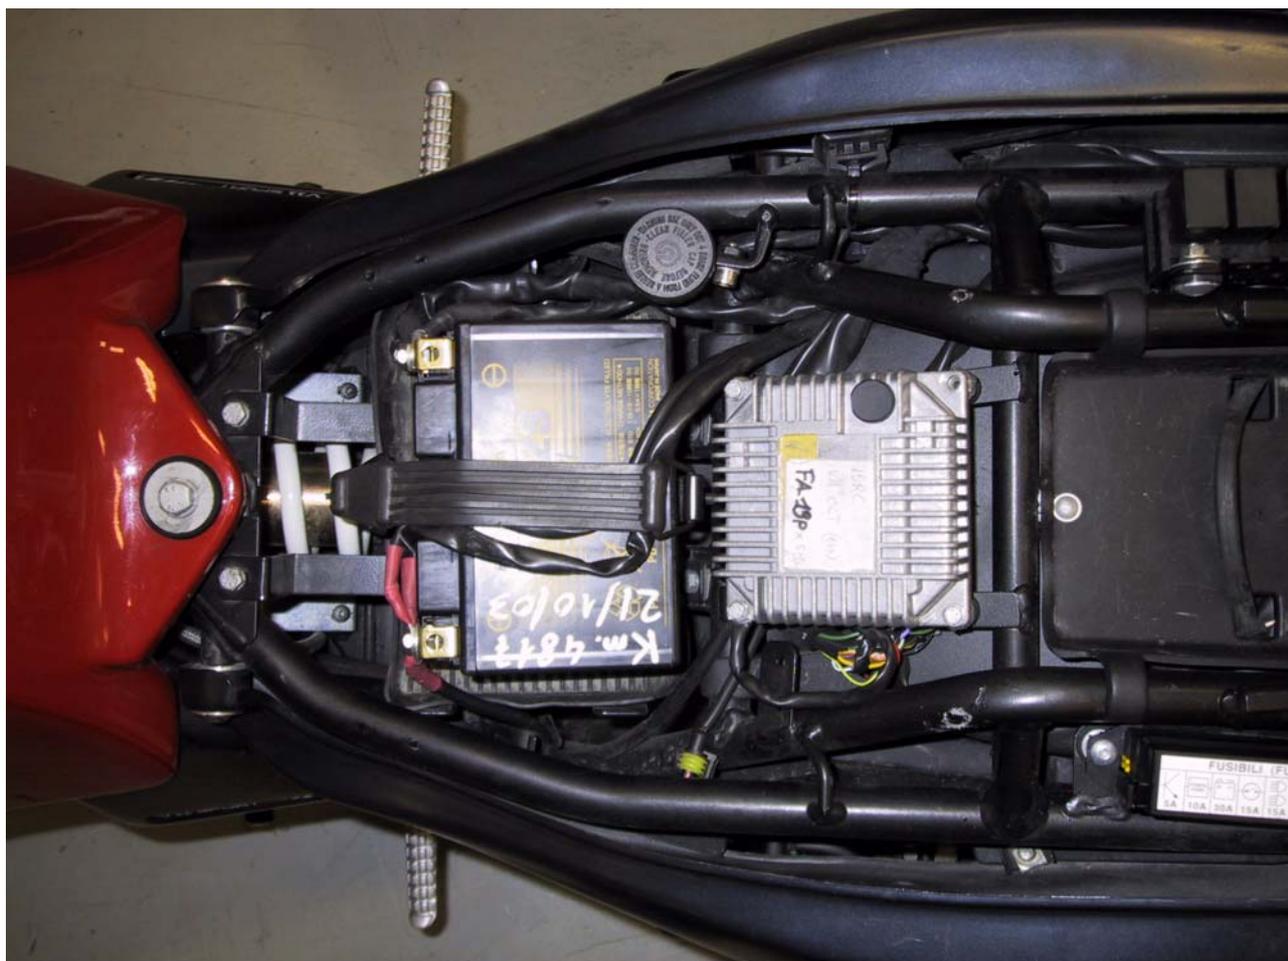
la **YUASA YTZ12S** va être montée (elle parvient de Yuasa déjà avec l'acide à l'intérieur).

En cours de fabrication on monte un nouveau câblage alors que sur les motos, qui comportent le câblage existant, on peut monter la batterie mais il faut réaliser un nouveau cheminement des câbles .
